**RESISTÊNCIA À FRATURA DE COROAS CERÂMICAS MONOLÍTICAS FABRICADAS
EM CAD/CAM CIMENTADAS SOBRE DIFERENTES PILARES DE IMPLANTE**

**Dissertação apresentada como requisito
para a obtenção do grau de Mestre em
Odontologia, área de Concentração em
Dentística Restauradora, pelo programa
de Pós-graduação em Odontologia da
Escola de Ciências da Saúde da
Pontifícia Universidade Católica do Rio
Grande do Sul.**

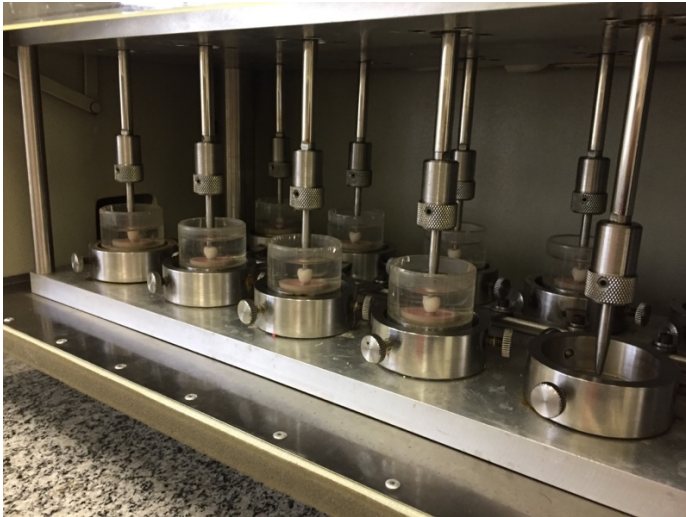
Figura 4. Corpos de prova durante o processo de ciclagem mecânica.

SP, Brasil). As amostras ficaram imersas em água destilada, sendo aplicada uma carga vertical de 200 N na superfície oclusal das coroas, na frequência de 1 ciclo/segundo, totalizando 500.000 ciclos (Figura 4).
