**AVALIAÇÃO DE POSTES DE *Eucalyptus* RETIRADOS DA REDE
ELÉTRICA POR MICROSCOPIA ELETRÔNICA DE VARREDURA E
ENSAIOS DE FLEXÃO**

**DISSERTAÇÃO PARA A OBTENÇÃO DO TÍTULO DE MESTRE EM
ENGENHARIA E TECNOLOGIA DE MATERIAIS**

Porto Alegre
Março, 2012

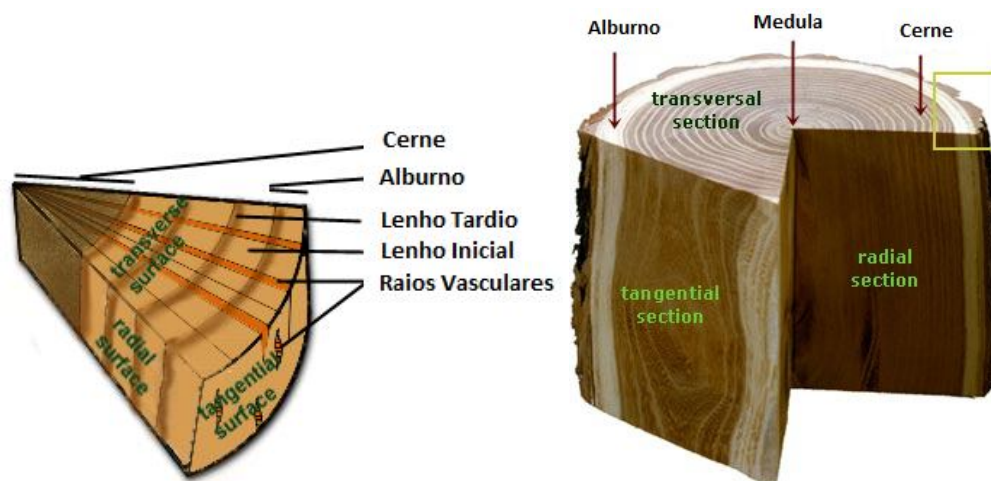
Figura 3.2. Direções e planos anatômicos de corte, numa seção de madeira (Adaptado de IWPA).

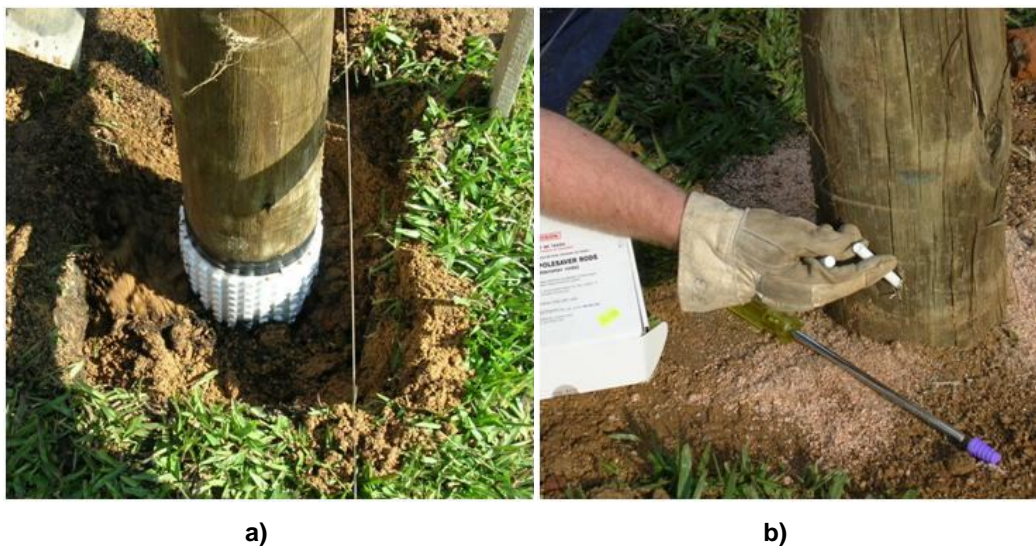
Figura 3.5. Aplicação dos Preservantes: Em a) Externo na forma de bandagem (*Bioguard*) e b) Interno na forma de bastonetes (*Polesaver*).

O tratamento curativo ou retratamento é realizado em estruturas que ainda possuem condições de serviço, mas que apresentam um início de deterioração causada pelos agentes nocivos. Quando o ataque é externo o retratamento com a Bandagem é indicado (Figura 3.5.a), esse atinge o alburno da madeira, quando o ataque é interno o retratamento com Bastonetes é indicado (Figura 3.5.b), esse atinge o cerne da madeira, ambos são sólidos.

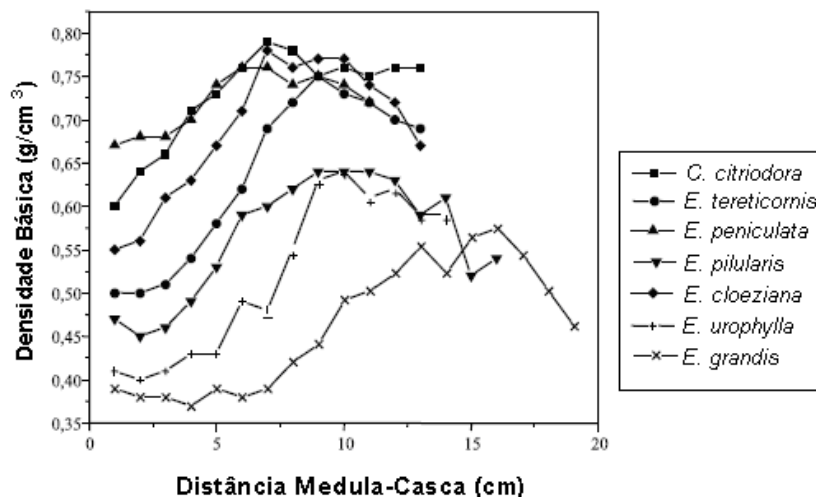
Figura 3.6. Variação da densidade básica da madeira na direção medula-casca de sete tipos de Eucaliptos (OLIVEIRA; HELLMEISTER; FILHO, 2005).

Conforme Oliveira; Hellmeister e Filho (2005), na variação radial da densidade básica da madeira, verificam-se diferenças no comportamento entre as espécies de eucalipto (Figura 3.6). Entretanto, a mesma tende a aumentar da medula para o cerne periférico, com redução na região do albúrnio.

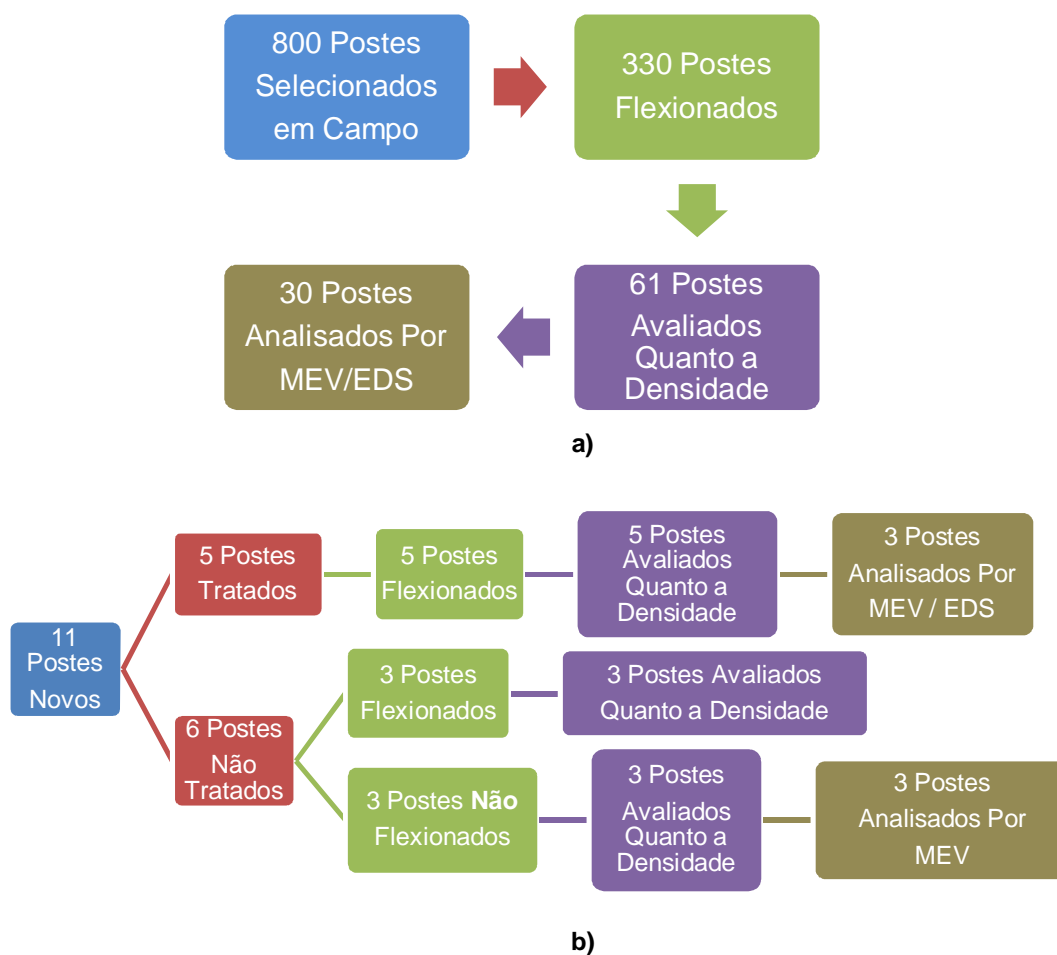
Figura 4.1. Fluxograma da quantidade de postes e dos ensaios realizados. Em a) Postes retirados da rede elétrica e b) Postes Novos.

dos testes de flexão, contemplando postes de idade, espécie e classe de deterioração diferentes. Na Figura 4.1 é apresentado o processo da realização dos testes e a quantidade de postes envolvida em cada etapa, tanto para postes novos como para postes retirados da rede elétrica.

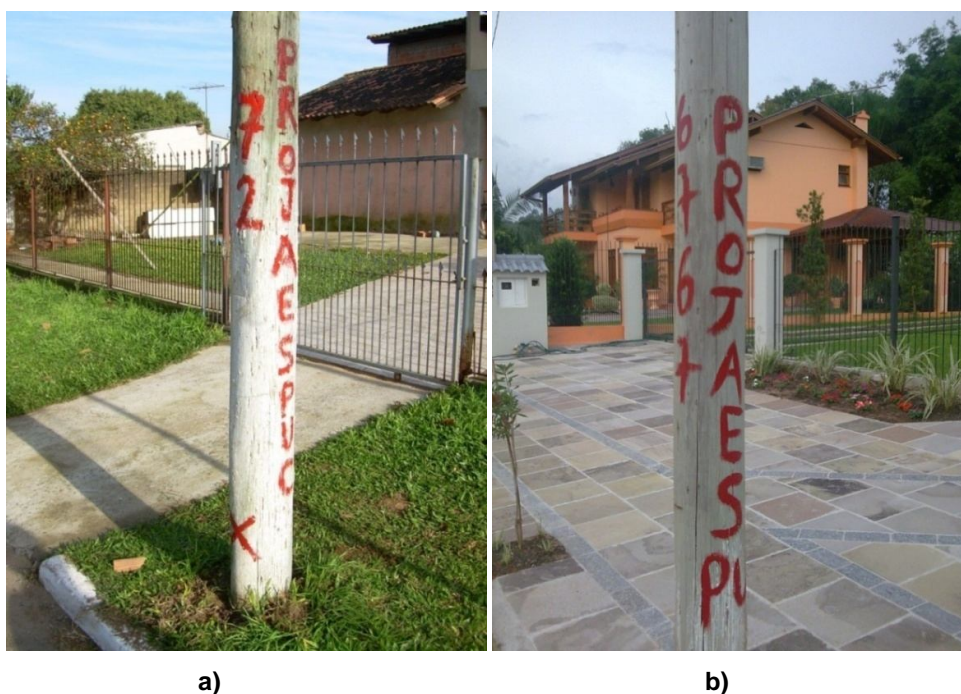
Figura 4.2. (a) e (b) - Postes identificados para coleta e realização de testes.

Os postes selecionados para coleta receberam uma identificação feita com tinta vermelha com a indicação “PROJ AES PUC” além do número de controle da base de dados (Figura 4.2). O objetivo dessa identificação foi facilitar a sua localização pelas equipes de manutenção da AES Sul no momento da retirada desses postes. A identificação numérica também possibilitou relacionar os dados de classificação com os dos ensaios mecânicos. Os 338 postes foram encaminhados para o Campus da PUCRS em Viamão, local onde foi instalado o campo de testes utilizado nos ensaios de flexão.

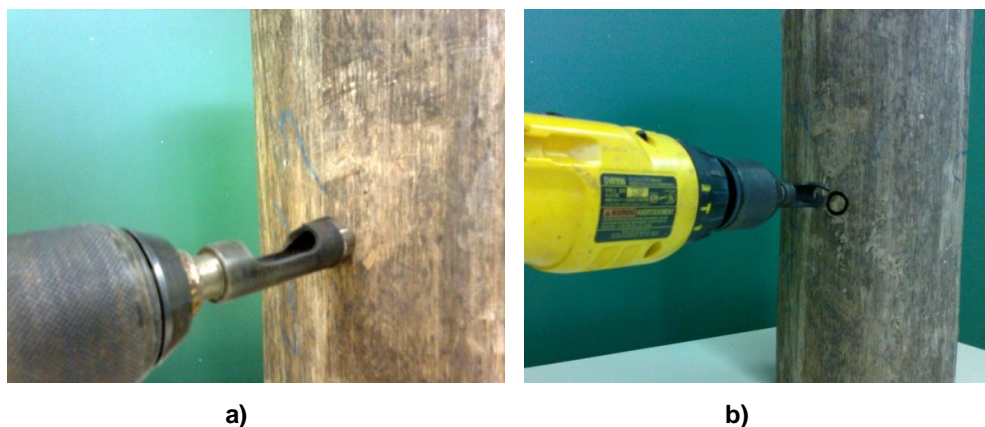
Figura 4.5. Método de amostragem não destrutivo utilizado para obtenção de baguetas de madeira de Eucalipto. Em a) Broca adaptada a um perfurador; e b) Bagueta obtida pelo método não destrutivo.

As amostras para análises com o MEV/EDS foram coletadas desta forma, uma vez que todos os postes analisados foram retirados de serviço para realização de ensaios destrutivos de flexão estática. A coleta não destrutiva das amostras foi realizada em alguns postes em serviço com o auxílio de uma broca oca adaptada a um perfurador de madeira. Este equipamento permitiu a retirada de cilindros (bagnetas) com diâmetro e comprimento variando conforme o tipo e a profundidade da broca. A broca oca consiste em um tubo de metal cilíndrico, oco e estriado em hélice, capaz de produzir uma bagnetas à medida que penetra no tronco conforme apresentado na Figura 4.5.

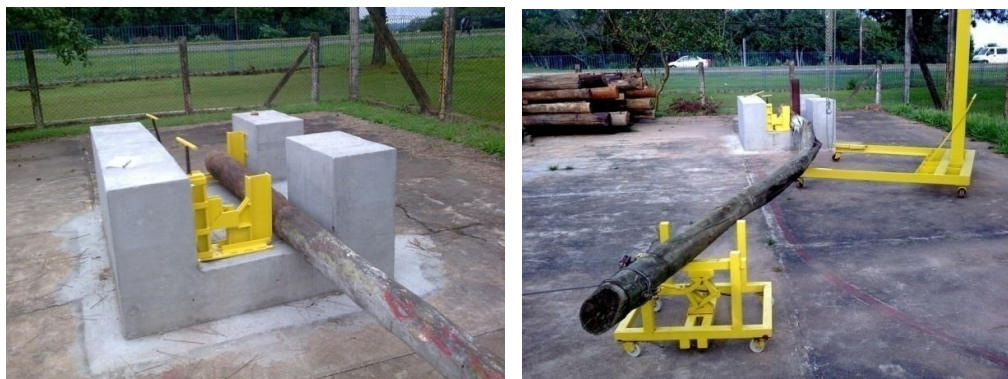
Na Figura 4.8 é possível verificar a região onde o poste é engastado para a realização do ensaio de flexão e também a deformação sofrida por um dos postes submetidos ao ensaio.

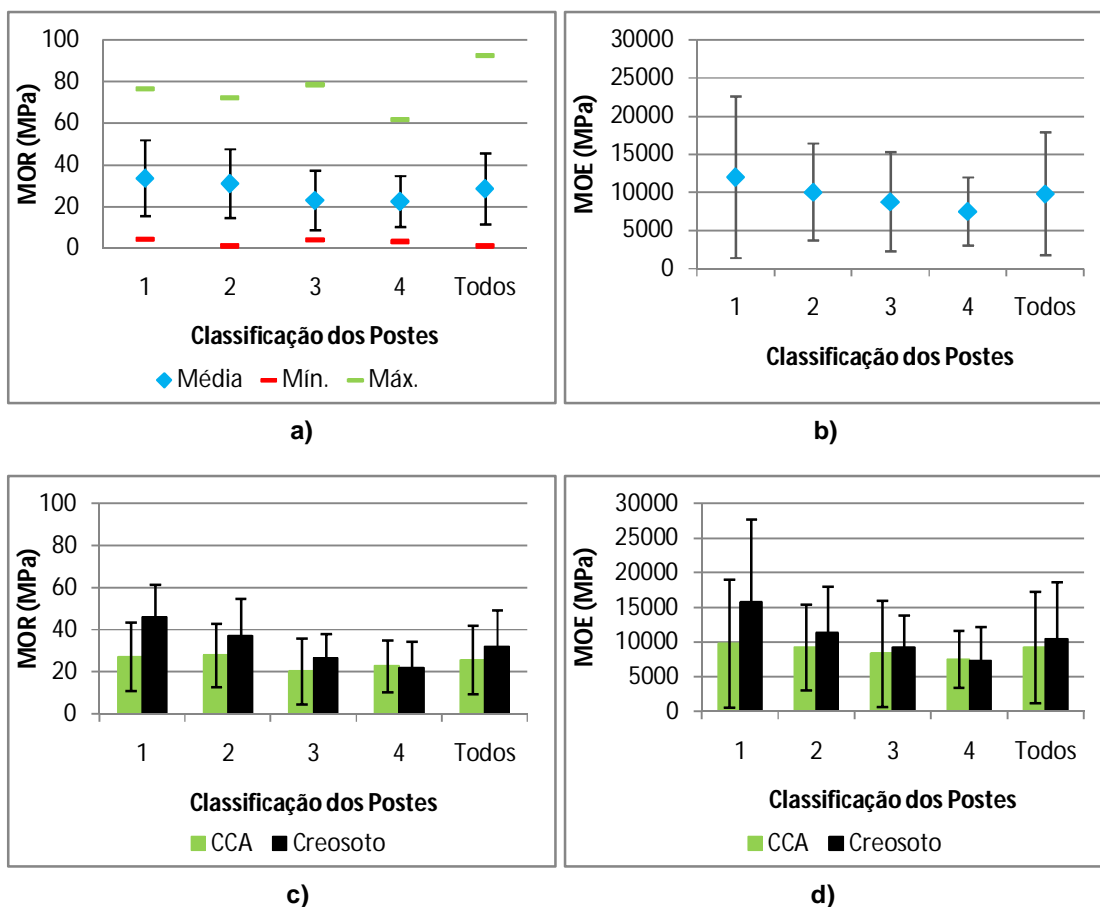
Figura 5.1. Variação média do Limite de Resistência à Flexão (MORf) e módulo de elasticidade à flexão (MOEf) onde, a) e b) Postes retirados de serviço conforme seu estado de deterioração, c) e d) Postes retirados de serviço conforme seu tratamento e estado de deterioração.

Nas Figuras 5.1.a e b observa-se o comportamento entre as propriedades mecânicas residuais (MOR_f e MOE_f), obtidas nos ensaios de flexão estática em função das classes, que correspondem a diferentes estados de deterioração da madeira de 338 postes, inspecionados em campo. Considerando somente a média dos valores, verifica-se uma redução do MOR_f (Figura 5.1.a), com o aumento da classe, ou seja, com o decréscimo da qualidade dos postes testados. O mesmo ocorre para o MOE_f em função da classe dos postes testados, conforme mostra a Figura 5.1.b.

Durante as inspeções foram encontrados postes antigos e bem conservados, a maioria tratado com creosoto. A Figura 5.1.c apresenta o comportamento do valor médio do MOR_f para postes nas quatro diferentes classes de deterioração e para os dois tipos de tratamento utilizados, onde 115 postes foram tratados com Creosoto e 176 com CCA. Fica evidente uma maior resistência nos postes tratados com Creosoto quando comparando com os tratados com CCA. Verifica-se também, um decréscimo do MOR_f conforme ocorre o aumento da classe de deterioração, principalmente para o Creosoto. O mesmo ocorre para o MOE_f nos 116 postes de Creosoto e 169 postes de CCA ensaiados, conforme mostra a Figura 5.1.d. Porém uma análise mais criteriosa, nesse caso deve-se levar em consideração que quando o Creosoto estava sendo utilizado como preservante para postes, a madeira utilizada na época era obtida de espécies de alta densidade, conforme foi observado nas medidas de densidade apresentadas no Anexo C. Esse fator pode estar contribuindo para que postes tratados com Creosoto ainda estejam na rede e apresentem uma boa resistência residual média.

Resultados incoerentes foram verificados para alguns postes testados com valores de MORf, e principalmente de MOEf (Figura 5.1.a e b), elevados para postes com avançada deterioração (classe 4). Tais postes apresentaram maior resistência residual (MORf > 35 MPa) que alguns postes classificados como saudáveis (classe 1, MORf < 18 MPa). Dentro de uma mesma classe, também foram verificadas variações significativas com elevados desvios padrão para MORf e MOEf, indicando uma elevada variação de resistência residual dos postes em serviço. Esse comportamento sugere uma grande variabilidade de resistências mecânicas dos postes na rede estudada, que pode estar relacionada ao uso de diferentes espécies de eucaliptos de densidades muito distintas. Outros autores como, Lobão et al. (2004), reportaram uma influência significativa da densidade aparente na resistência mecânica da madeira.

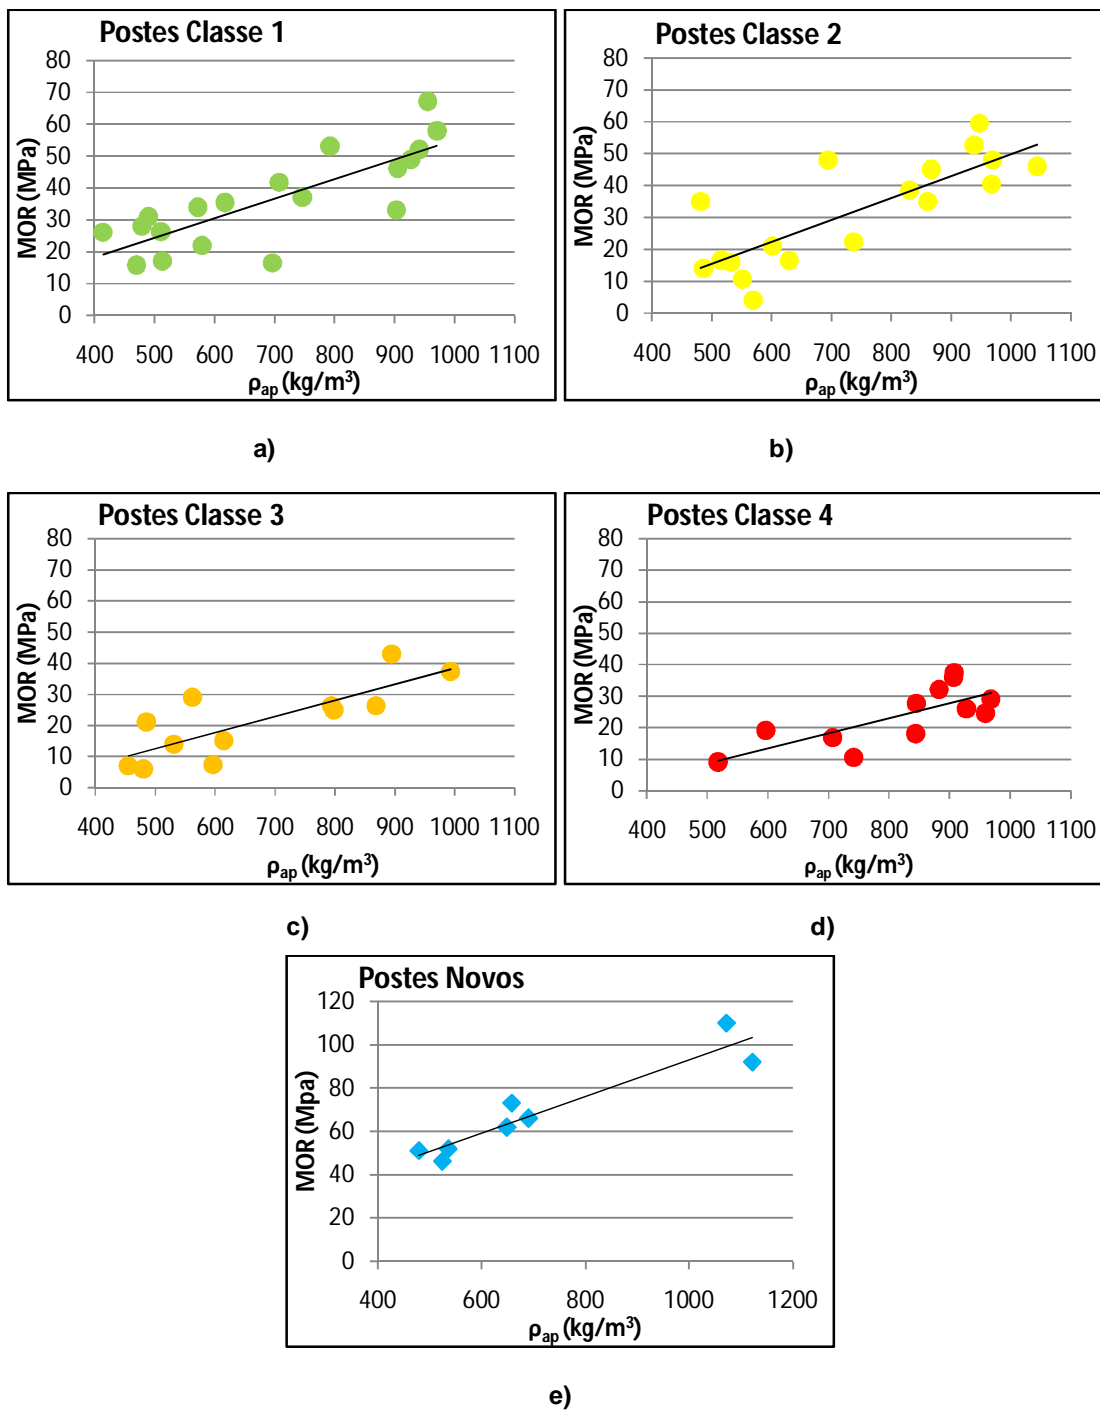
Figura 5.2. Variação individual do Limite de Resistência à Flexão (MOR_f) em relação a densidade para postes retirados de serviço onde, a) Postes da classe 1, b) Postes da classe 2, c) Postes da classe 3, d) Postes da classe 4 e e) Postes novos.

A Figura 5.2, apresenta o módulo de ruptura em função da densidade para 61 postes retirados de serviço para cada uma das quatro classes, ou seja, postes com semelhantes estados de deterioração. Verifica-se correlações lineares positivas entre o MORf e a densidade da madeira, indicando um risco maior para os postes de menor densidade, uma vez que possuem menor resistência residual. Essas relações

Analisando a Figura 5.2.e, que apresenta o comportamento dos 8 postes novos frente ao teste de flexão, verifica-se a mesma tendência de correlação linear positiva entre MOR_f e a densidade da madeira. Essa correlação fica evidenciada com a correlação de Pearson apresentada na Tabela 5.2 com valor de 0,94. A forte correlação é comprovada pelo *p-valor*, inferior a 0,05, ou seja, menor que o nível de significância de 5%. Cabe destacar que mesmo sendo novos a maioria desses postes já apresenta um limite de resistência a flexão menor do que 85 MPa, o mínimo exigido pela NBR 8456 (1984).

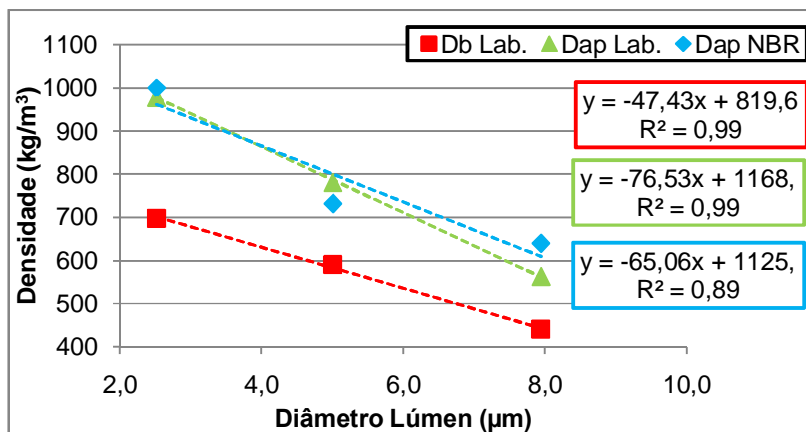
Figura 5.5. Correlações entre o diâmetro do lúmen das fibras e as densidades básica e aparente medidas em laboratório, densidade aparente NBR 7190/97, para diferentes espécies.

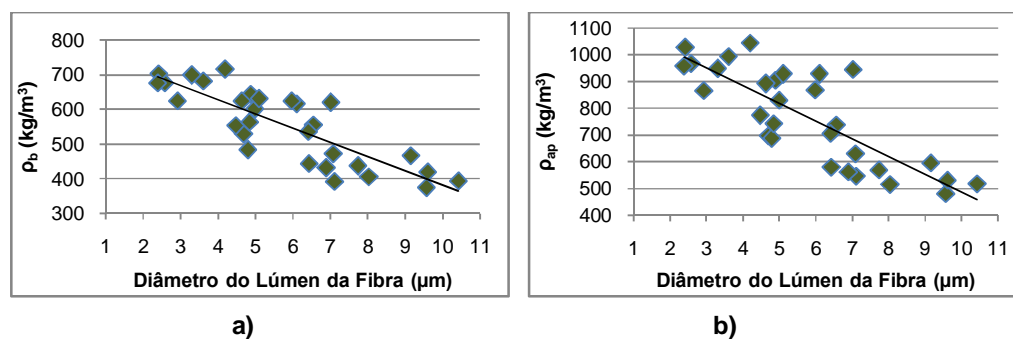
Figura 5.7. Variação da densidade com a largura do lúmen das fibras. a) Densidade básica e b) Densidade aparente.

A Figura 5.7 apresenta o comportamento da densidade básica e aparente medidas em laboratório com o valor do diâmetro do lúmen das fibras para os 30 postes retirados de serviço, verifica-se uma correlação negativa entre essas duas variáveis. Essa relação fica evidenciada com a forte correlação de Pearson de 0,84, comprovados pelo p -valor $<0,0001$ para densidade básica. A correlação de Pearson para densidade aparente de 0,81 e p -valor de $<0,0001$ também indicam que esses parâmetros são significativamente correlacionados.

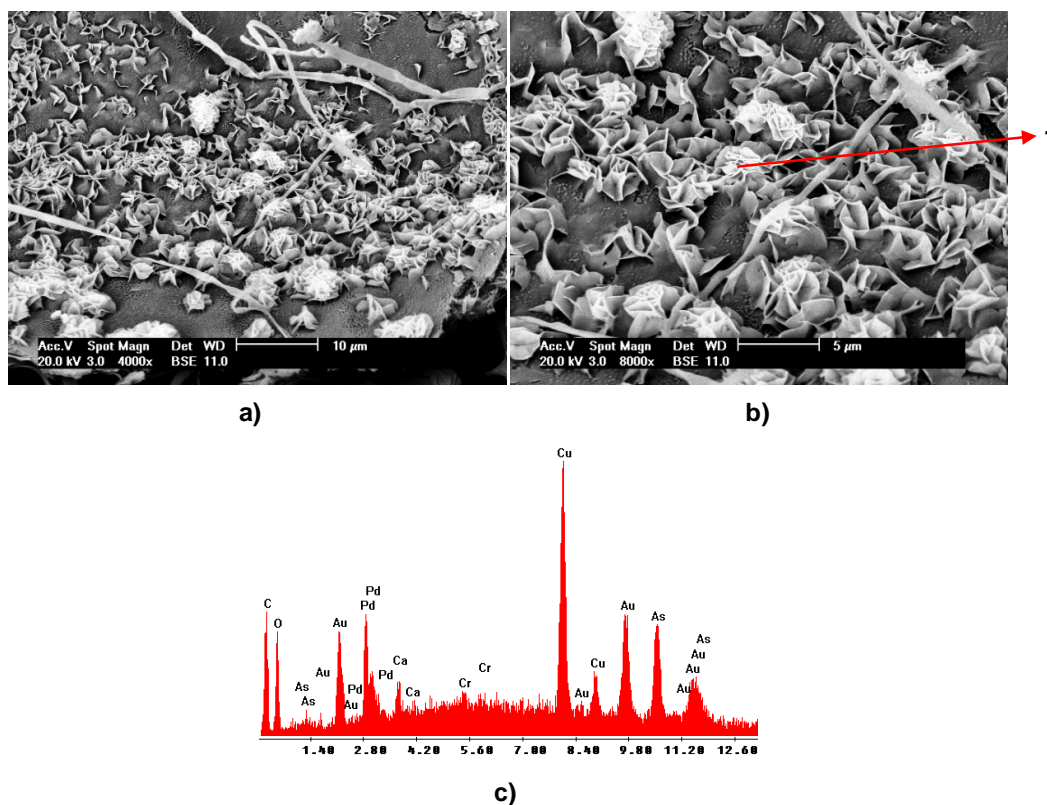
Figura 5.15. Imagens de MEV/EDS do alburno da amostra do poste (27). Em a) Imagem de MEV 4000x b) Imagem de MEV 8000x e c) EDS na região clara (região 1).

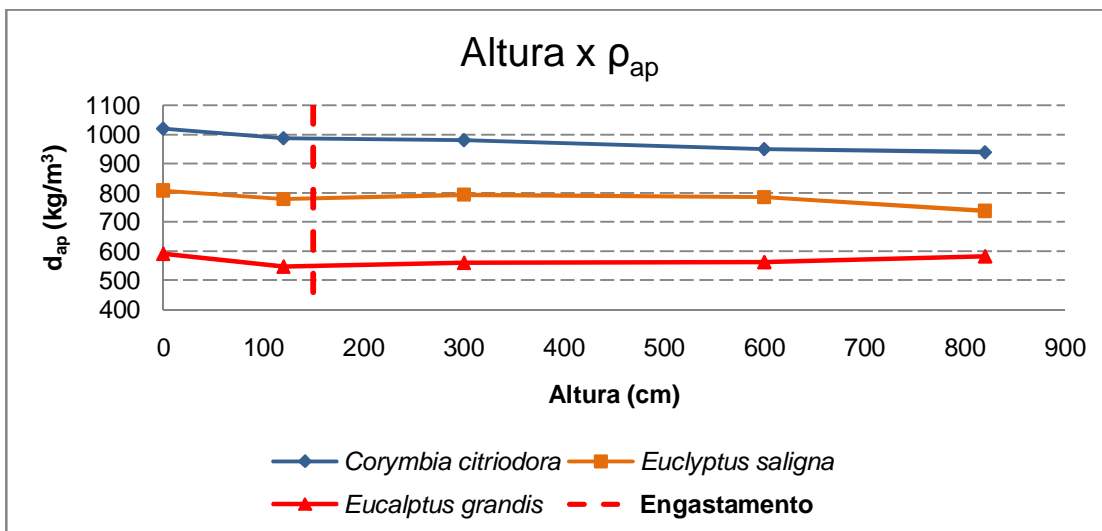
Figura A.1. Variação da densidade aparente com a altura de postes de 9 metros de diferentes espécies de madeira.
