**DESENVOLVIMENTO DE UMA BANCADA DE TESTE DE DESGASTE  
ABRASIVO PARA BARRAS DE TRILHA DE COLHEITADEIRAS DE  
GRÃO: UM COMPARATIVO DE DESEMPENHO EM AÇOS SAE 1045  
E SAE 1518**

**DISSERTAÇÃO PARA A OBTENÇÃO DO TÍTULO DE MESTRE EM ENGENHARIA  
E TECNOLOGIA DE MATERIAIS**

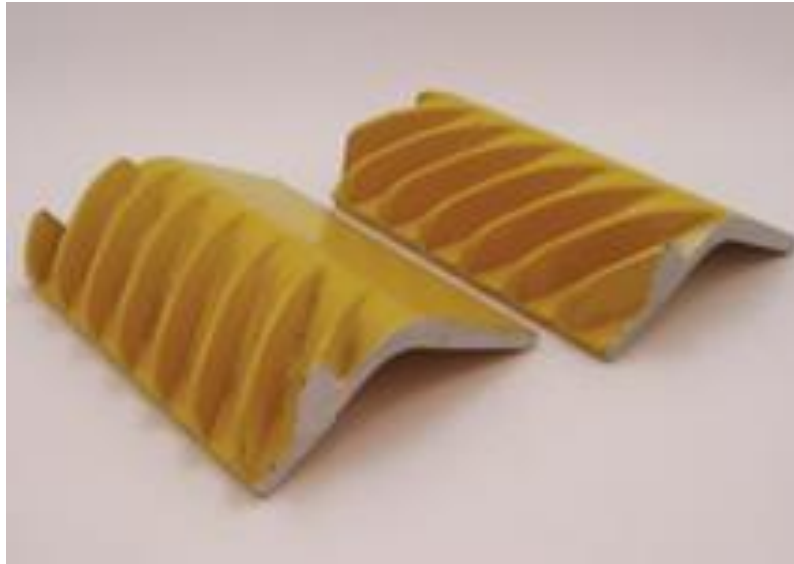
Figura 1.3. Gengivas das barras (MONTEPINO, 2011).

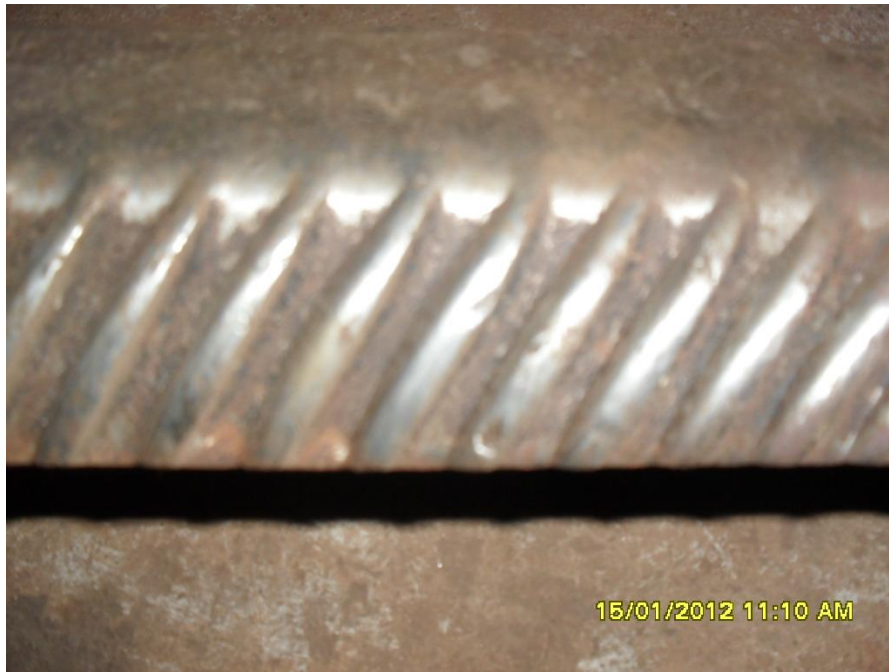
Figura 1.4. Barras de trilha usadas (O autor).

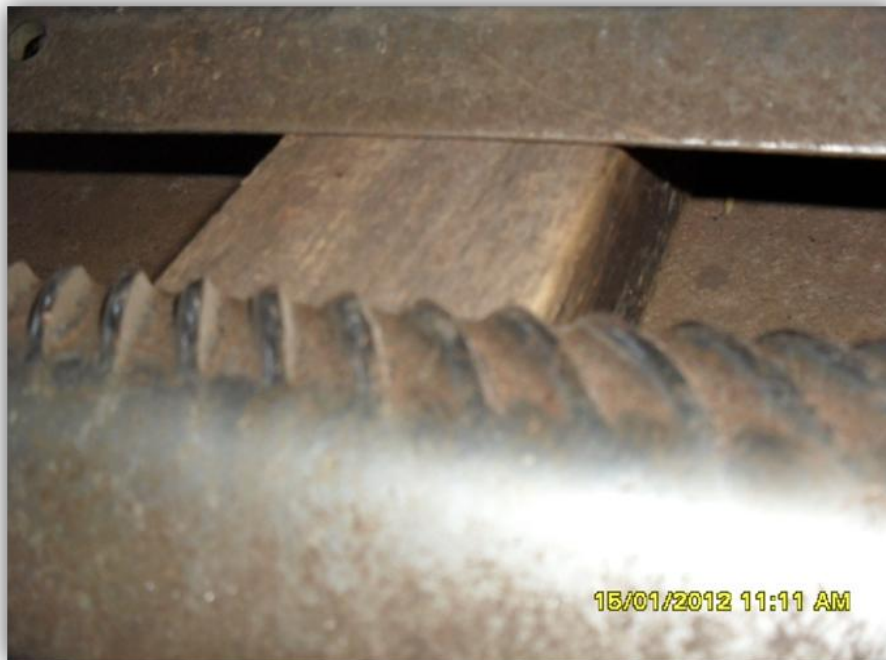
Figura 1.5. Barras de trilha usadas (O autor).

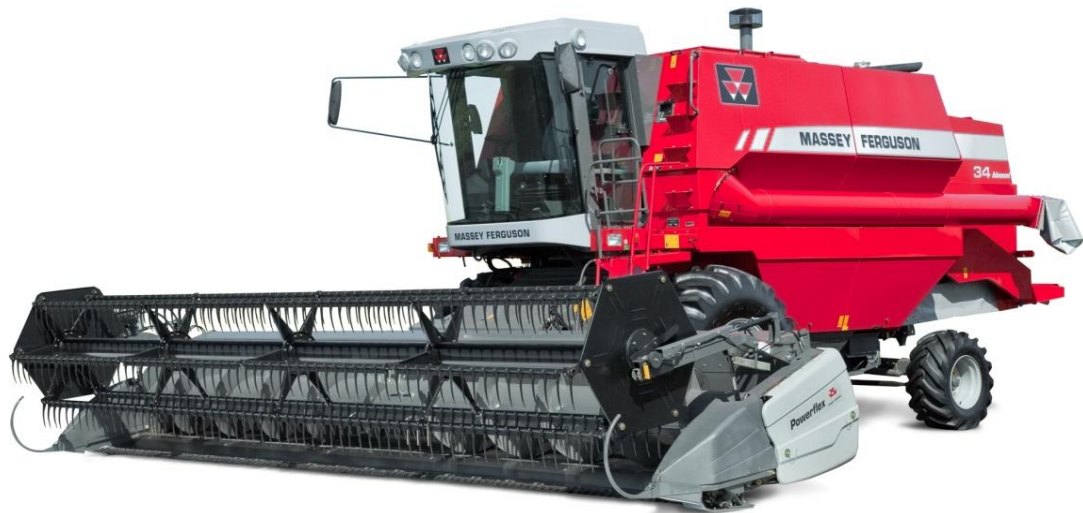
Figura 3.1. Vista perspectiva de uma colhedora (AGCO, 2009).

As máquinas colheitadeiras (Figuras 3.1 e 3.2) são ferramentas básicas para qualquer produtor rural de pequeno, médio e de grande porte de produção para executar a função de colheita para determinadas culturas passíveis de serem colhidas e processadas em nível de corte e separação com este tipo de equipamento. Segundo AGCO (apud ANFAVEA, 2008), hoje as colheitadeiras são responsáveis pela colheita de aproximadamente 85% da produção mundial de grãos, sendo máquinas dotadas de alta tecnologia, guiadas ou não por sistema GPS (Global Position System) e com computadores de bordo capazes de determinar a qualidade do grão colhido, além de demarcar as áreas onde a cultura é mais bem desenvolvida.

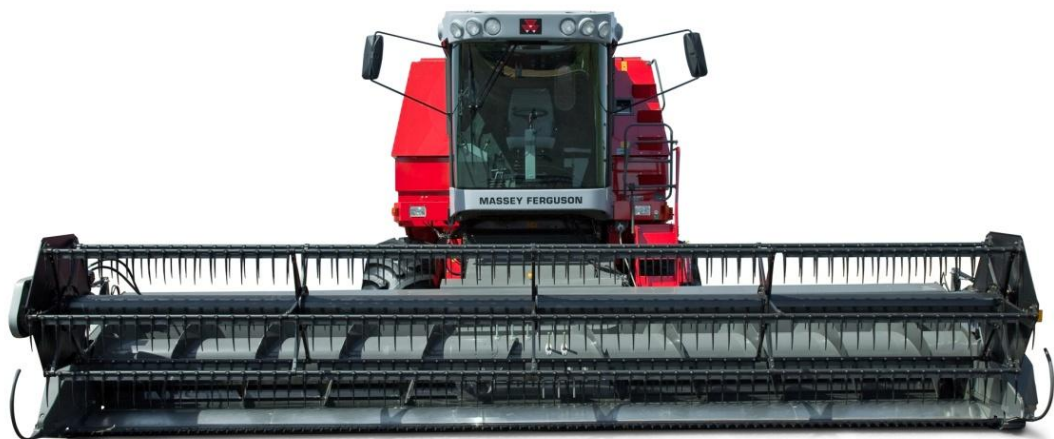
Figura 3.2. Vista frontal de uma colheitadeira (AGCO, 2009).

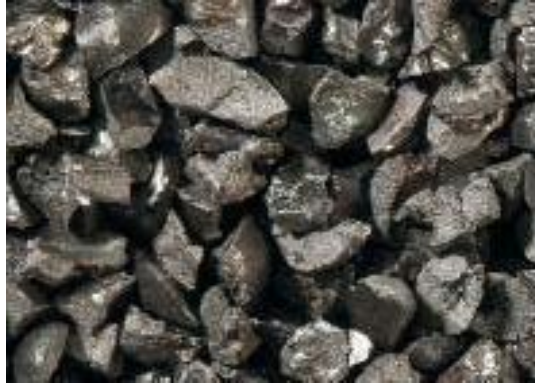
Figura 3.11. Granalha de aço angular (SINATORA, 2009).

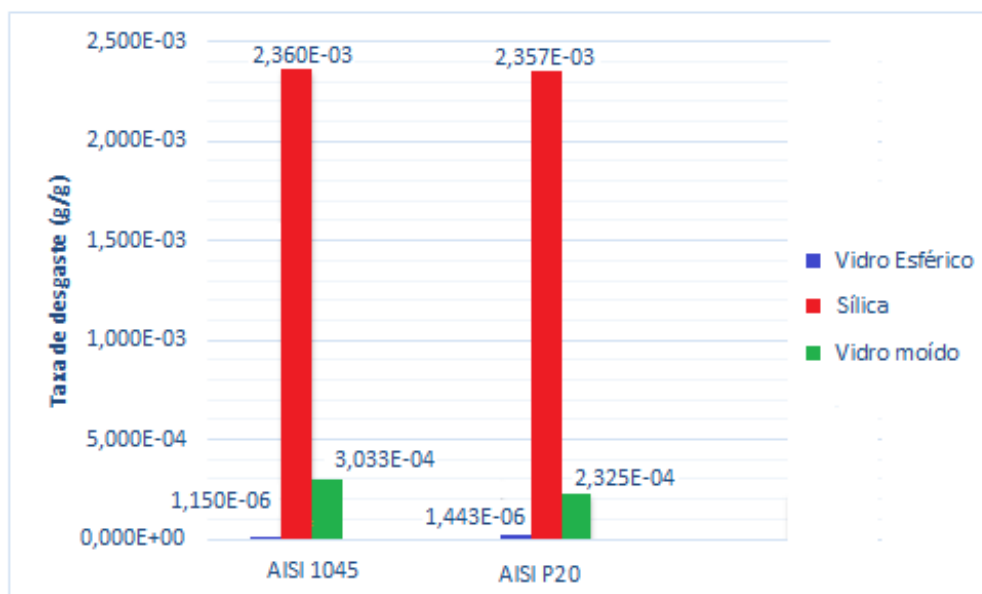
Figura 3.12. Comparação da taxa de desgaste nos materiais com três tipos de abrasivos (SANTANA, 2012).

Para Silva (2007), a sílica é um abrasivo muito aplicado em testes de desgaste quando a peça é de material muito duro e pode apresentar altas taxas de desgaste quando comparadas com outros abrasivos. Comparada com o óxido de alumínio, a sílica apresentou 30% a mais de taxa de remoção de material. Os ensaios propostos por Santana (2012) mostraram também altas taxas de desgaste comparado com vidro moído e vidro esférico como pode ser visto na Figura 3.12.

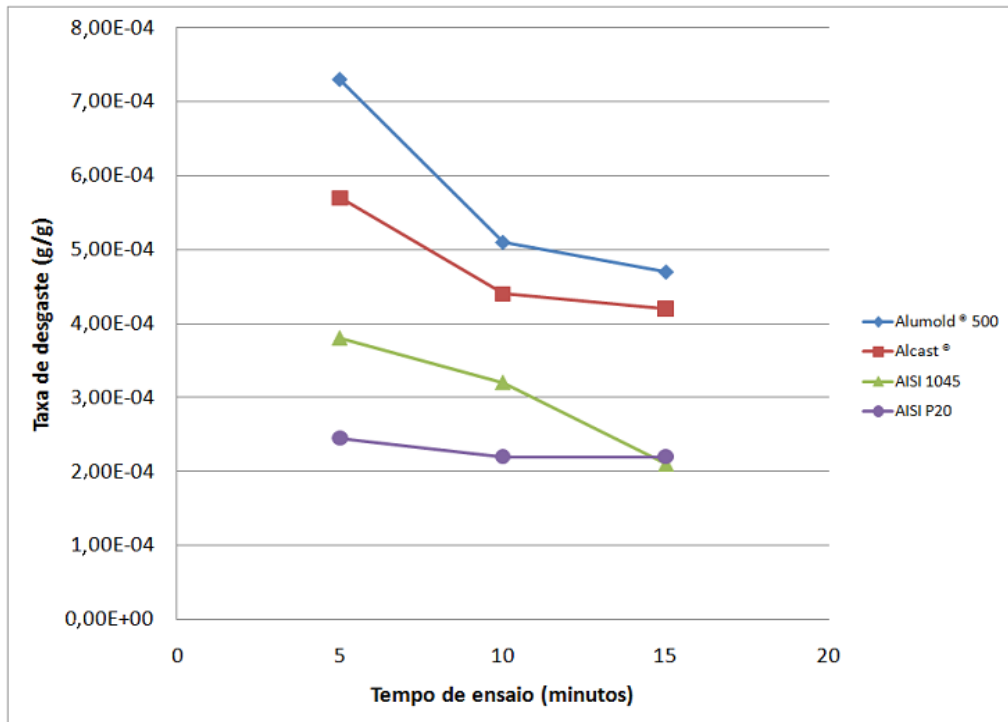
Figura 3.13. Taxa de desgaste (g/g) dos materiais utilizando vidro moído como material abrasivo nos ensaios (AGUDELO, 2011).

As taxas de desgaste apresentadas na Figura 3.13 foram calculadas em função da taxa de desgaste do aço AISI 52100, denominando-se valor resistência do desgaste relativa (PINTAÚDE, 2002).

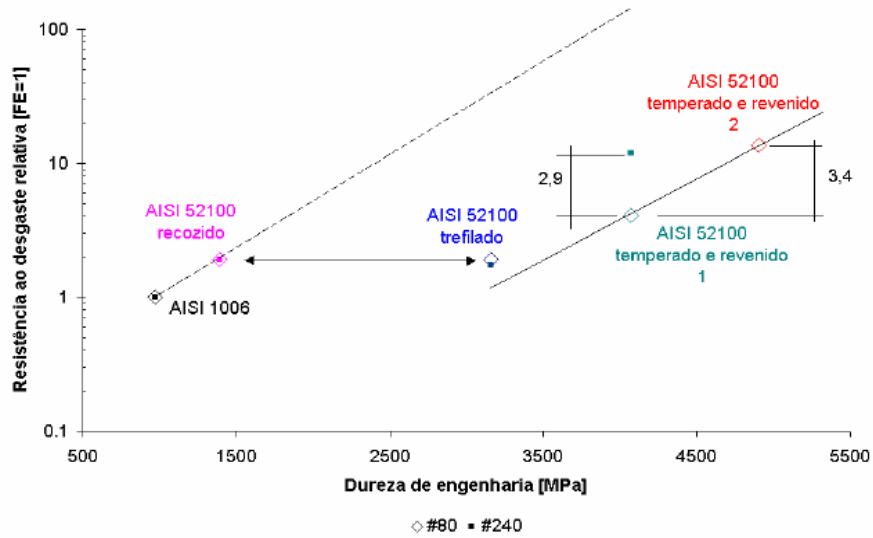
Figura 3.14. Variação da resistência ao desgaste relativa com a dureza de engenharia (PINTAÚDE, 2002).

Os resultados apresentados na Figura 3.14 indicam que a resistência ao desgaste relativa observada para o aço AISI 52100 recozido é semelhante à observada para o aço AISI 52100 trefilado, apesar da diferença de dureza entre esses materiais (PINTAÚDE, 2002).

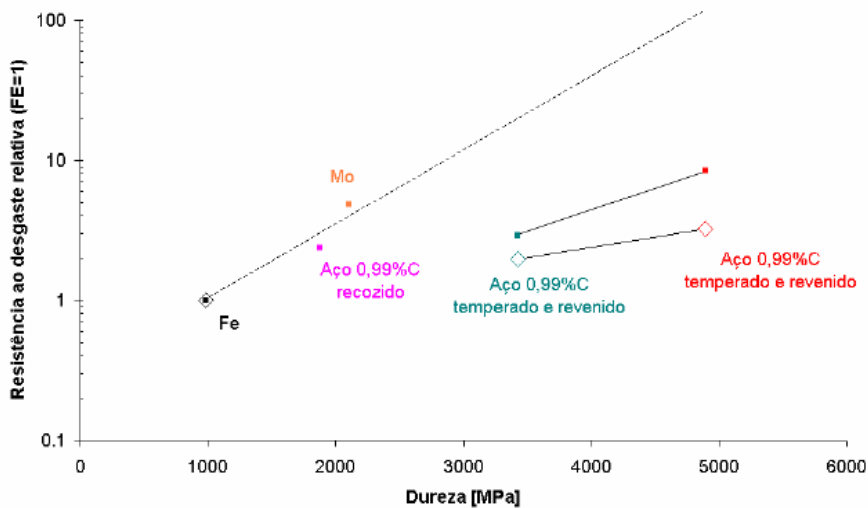
Figura 3.15. Variação da resistência ao desgaste relativa (Fe=1) com a dureza dos materiais. Abrasivo: vidro (RICHARDSON, 1968).

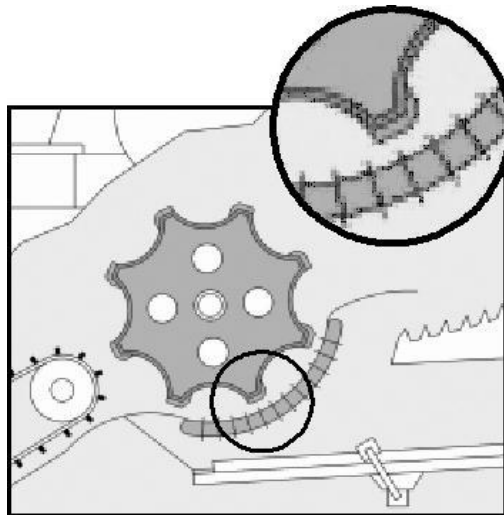
Figura 4.7. Regulagem do espaçamento de atrito da bancada (AGCO, 2012).

O espaço disponível para o atrito entre o abrasivo e as barras do cilindro é o mesmo utilizado em uma regulagem básica de uma colhedora de grãos. Esta regulagem é feita com base no diâmetro médio de um grão, como pode ser visto na Figura 4.7, que no caso da bancada será feita com base no diâmetro médio de um grão da granalha de aço.

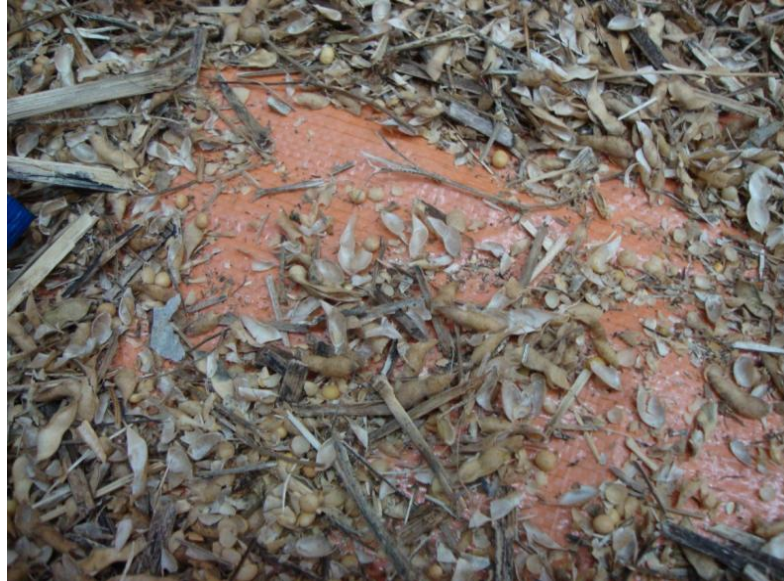
Figura 4.8. Material abrasivo que passa pelo cilindro de trilha (AGCO, 2010).

Para aperfeiçoar o processo de simulação mais próximo da condição real foi utilizada uma mistura de dois tamanhos de granalhas, a comercialmente chamada de G12, que possui um diâmetro granulométrico médio de 1,679mm, e a granalha G18, que possui um diâmetro médio de 1,001mm, uma para simular o grão e outra para simular os detritos (vagens, talos, grãos quebrados, e etc) como podem ser vistos na Figura 4.8. A proporção usada foi sempre 70% da G12 e 30% da G18, tanto nos testes somente com granalha, quanto na mistura com sílica.

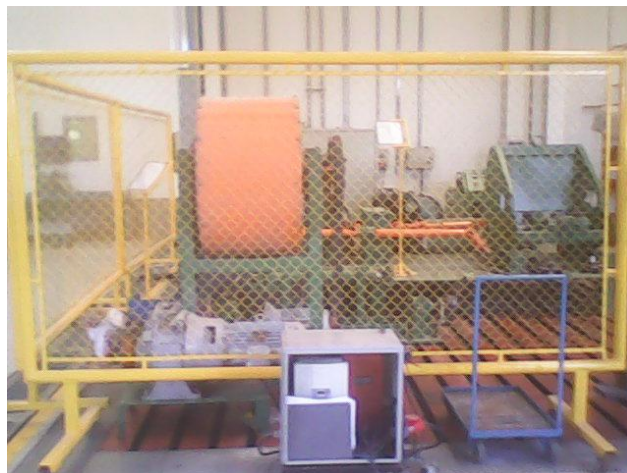
Figura 5.1. Bancada de testes de desgaste desenvolvida.

Por se tratar de um conceito novo de bancada de desgaste, apesar de ter sido baseado na ASTM G65(2010) e por procurar uma aproximação com o sistema de trilha da colhedora, foram utilizadas peças novas confeccionadas exclusivamente para a bancada e peças já utilizadas nas colhedoras de grãos. Essa interface entre componentes teve vários ajustes de montagem, principalmente no acionamento da bancada e na mancalização. Nos 10 primeiros minutos de funcionamento quebrou o anel trava do rolamento do cilindro de trilha fazendo com que a mesma precisasse ser retrabalhada para voltar a funcionar. Foram realizados aproximadamente 30 minutos de ensaios preliminares, com amostras não especificadas para o teste, apenas para testar a capacidade de desgaste. A Figura 5.1 mostra o protótipo após a finalização dos testes utilizando  $\text{SiO}_2$ .

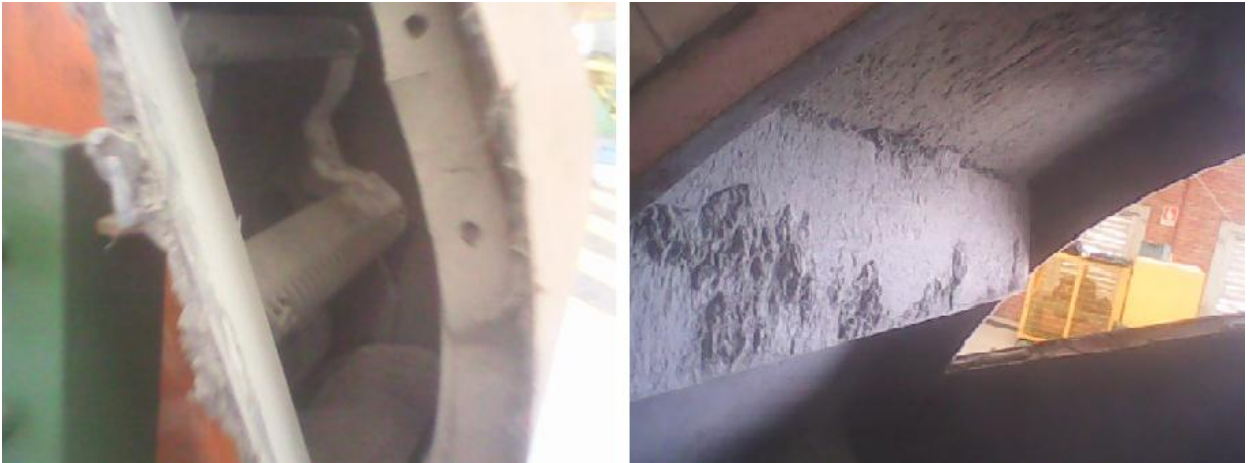
Figura 5.3. Vigia do tambor de encapsulamento.

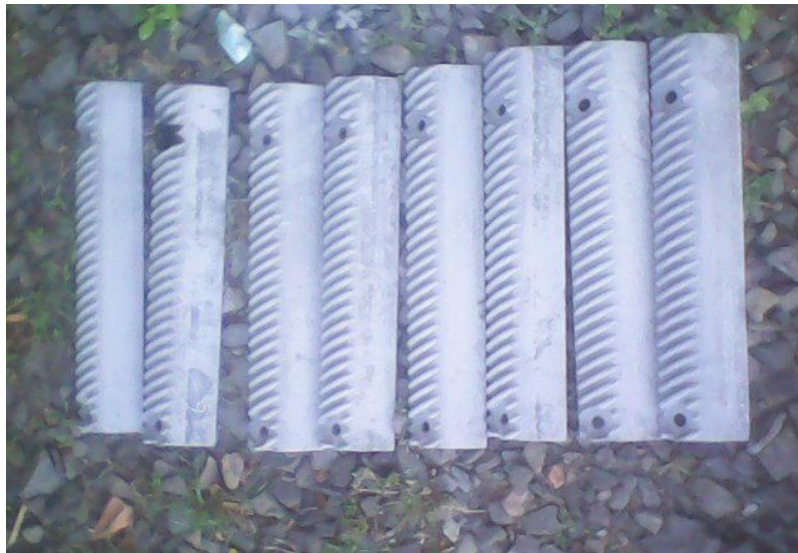
Figura 5.4. Amostras após os testes com sílica.

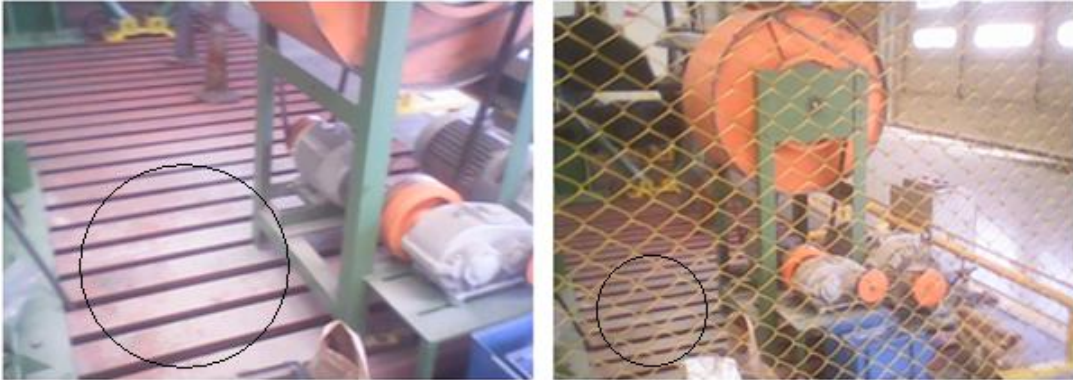
Figura 5.5. Fuga do abrasivo externo a bancada.

Durante a execução dos ensaios controlaram-se as variáveis como frequência do inversor, a ponto de não variar a rotação, tempo de execução de cada intervalo de teste, fuga do abrasivo tanto da sílica quanto da granalha, como pode ser visto na Figura 5.5. Esta fuga de abrasivo foi controlada, pois não houve perda significativa ao final do teste.

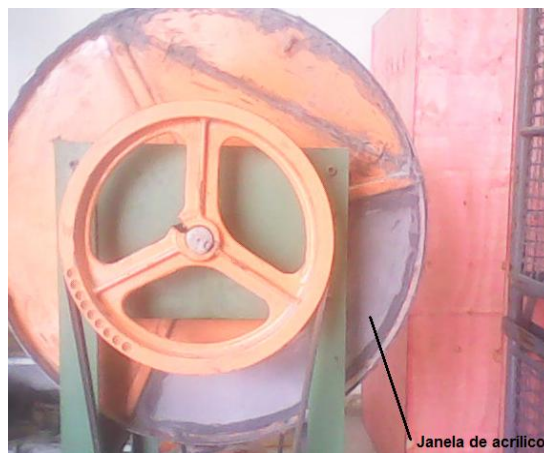
Figura 5.6. Janela de acrílico na lateral do tambor da bancada de testes

Ainda durante os ensaios preliminares foi realizada uma melhoria no tambor da bancada de testes, onde foi criada uma janela de acrílico para a visualização da queda do abrasivo na entrada do côncavo (Figura 5.6). No entanto quando foi utilizado sílica na mistura do abrasivo, a mesma impregnava na superfície do acrílico, tornando difícil a visualização a partir dela.

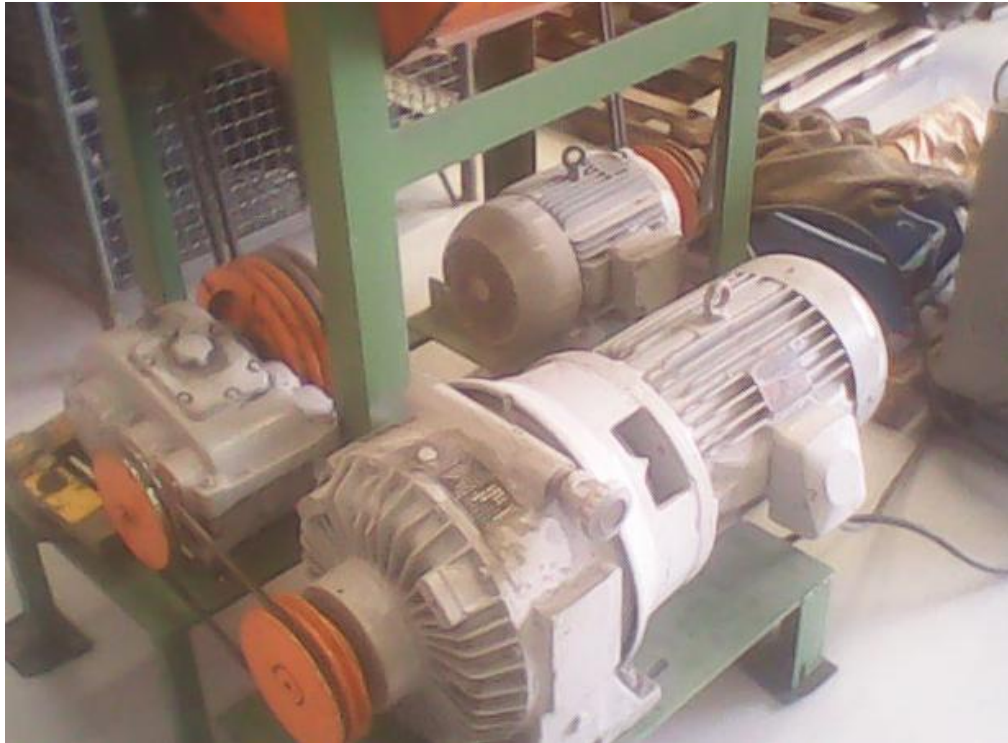
Figura 5.7. Motores de acionamento da bancada de testes.

Quanto ao acionamento proposto no início do projeto percebeu-se que o mesmo teve um ótimo desempenho em relação a potência requerida, e a transmissão de tração da bancada (Figura 5.7), pois não houve problema durante a execução dos testes.

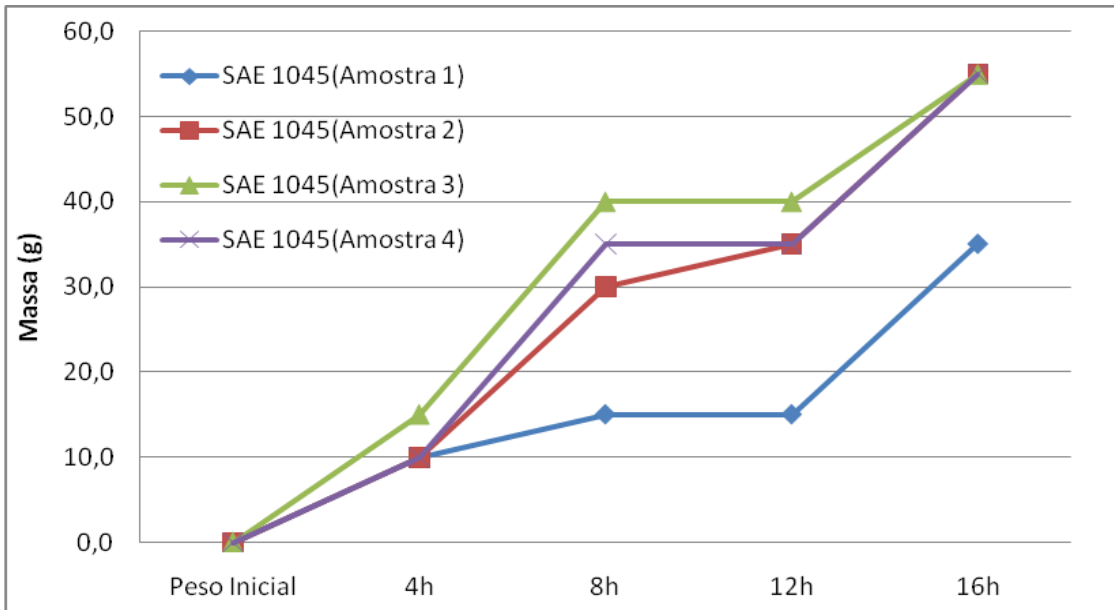
Figura 5.8. Perda de massa do aço SAE 1045.

Para as amostras de SAE 1045 se observou uma menor perda de massa inicial entre o primeiro e segundo teste em relação às amostras de SAE 1518 (Figura 5.8).

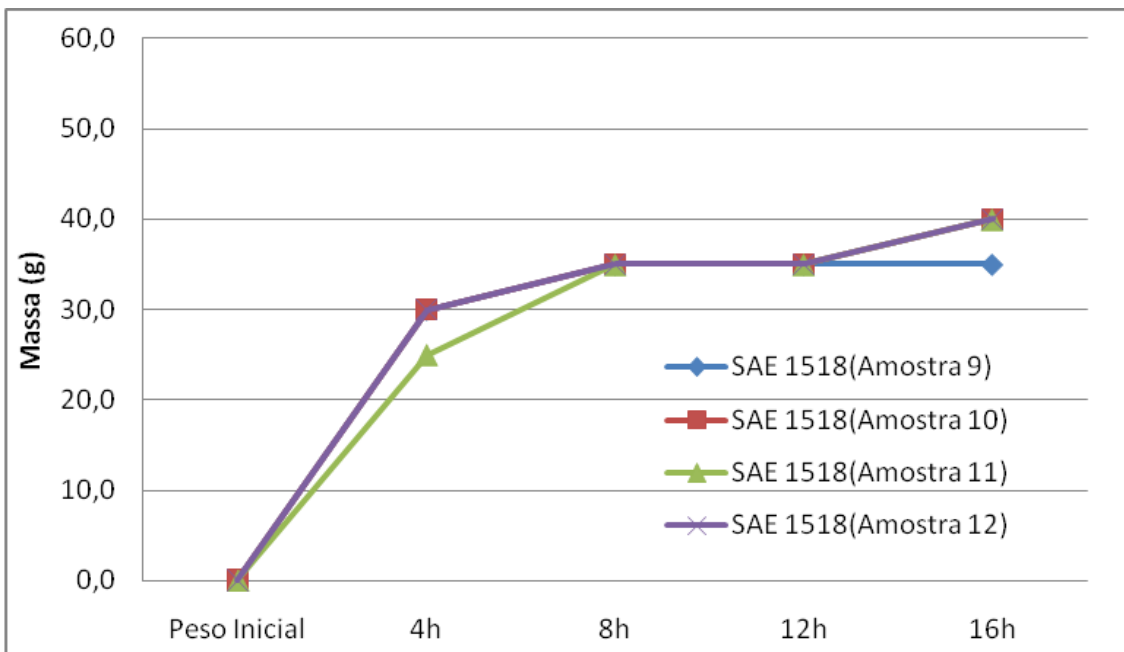
Figura 5.9. Perda de massa do aço SAE 1518.

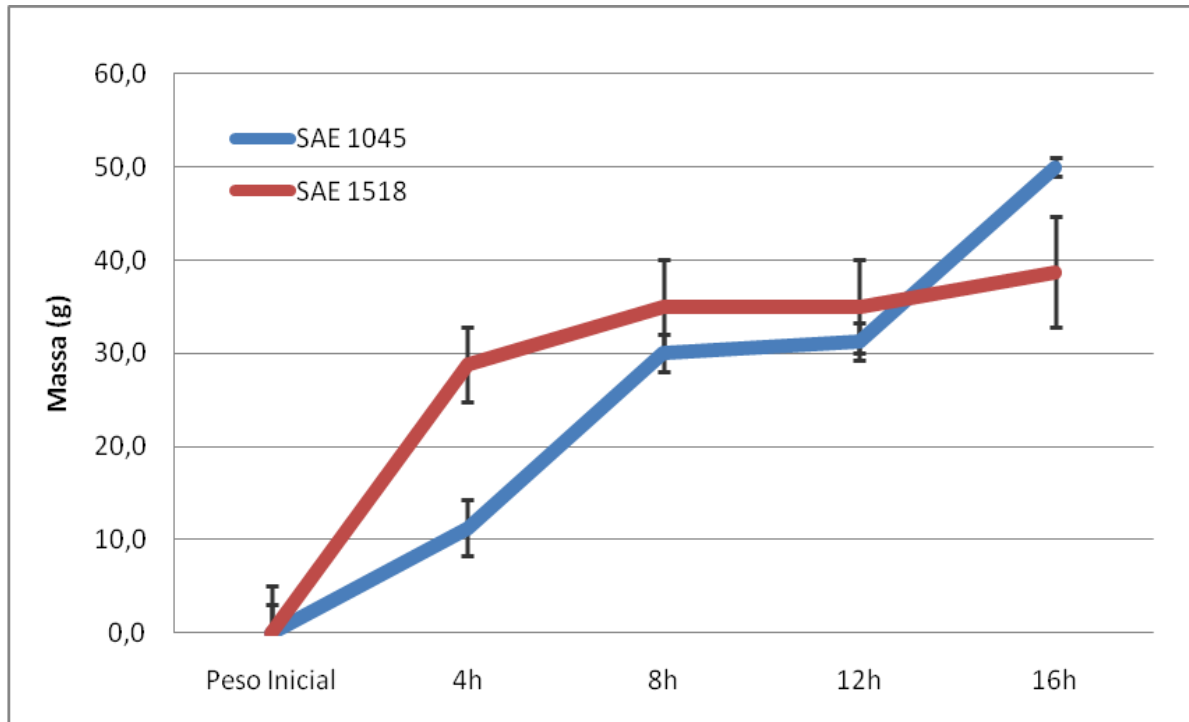
Figura 5.10. Análise de perda de massa média para os aços SAE 1045 e SAE 1518.

Na Figura 5.10 foram expostas as médias de perda de massa das amostras de aço SAE 1518 e SAE 1045, e seus respectivos desvios padrões, e colocadas sobrepostas a fim de se observar as diferenças nessa análise de perda de massa.

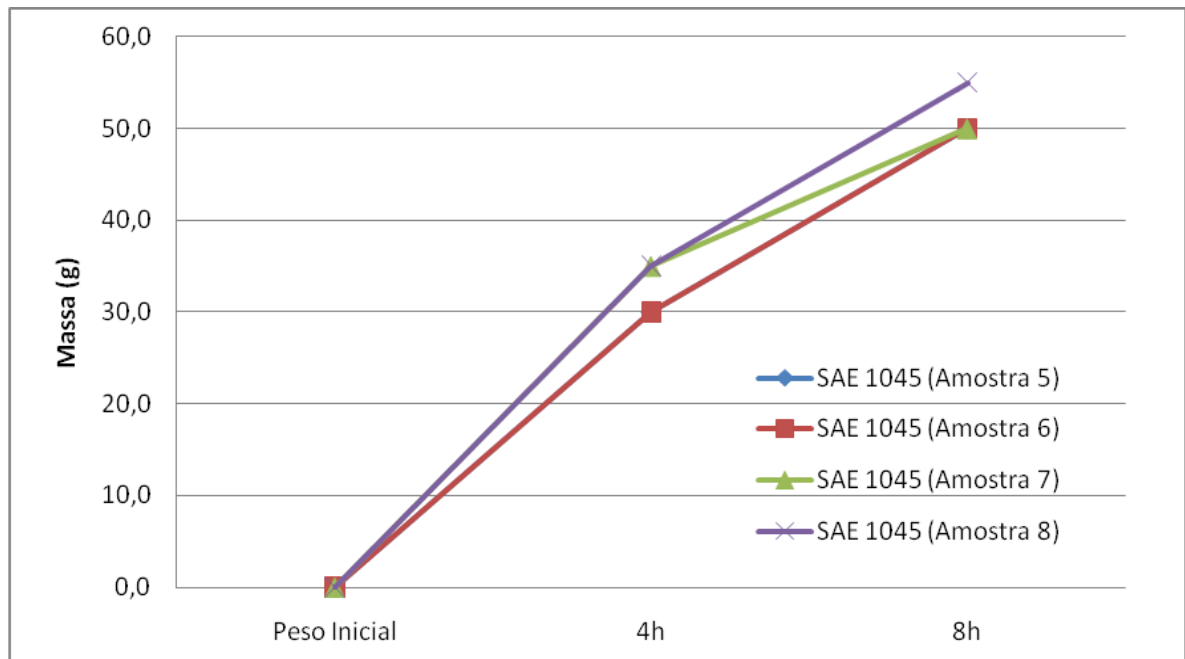
Figura 5.11. Perda de massa SAE 1045 utilizando sílica como abrasivo.

Para ambos os materiais observou-se um desgaste inicial alto comparado ao primeiro teste que foi utilizado somente granalha, fato este já esperado, de acordo com a literatura, devido a alta dureza da sílica, como pode ser visto na Figura 5.11 para o SAE 1045 e Figura 5.12 para o SAE 1518.

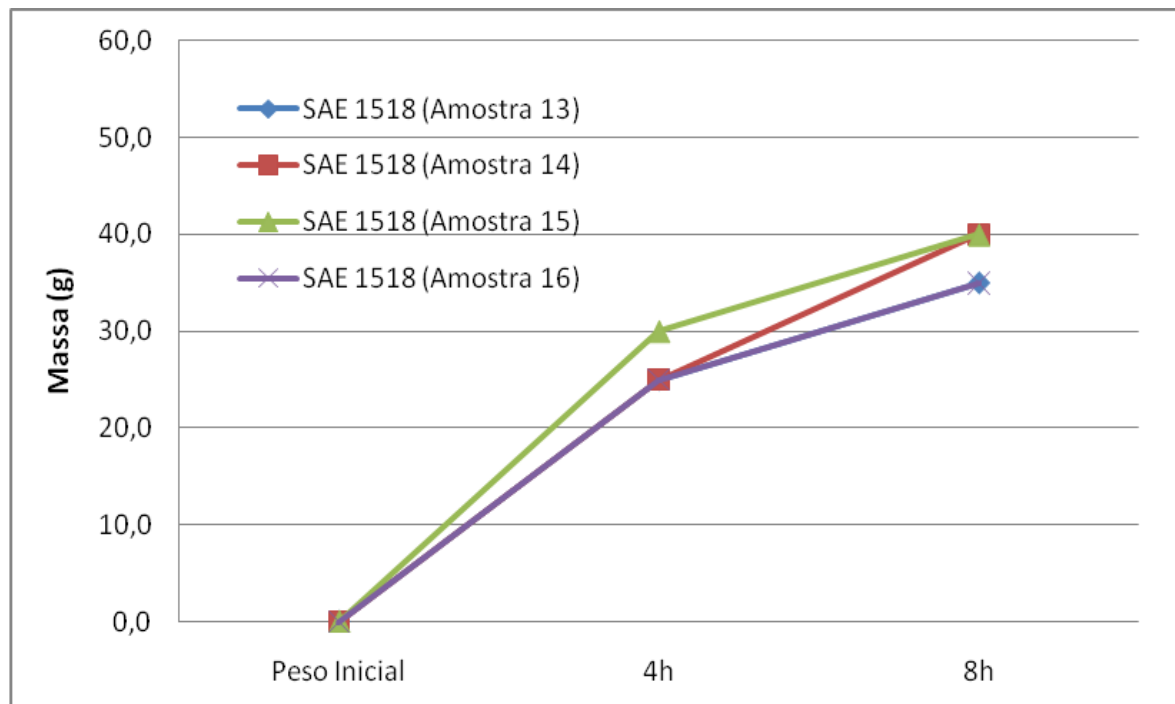
Figura 5.12. Perda de massa SAE 1518 utilizando sílica como abrasivo.

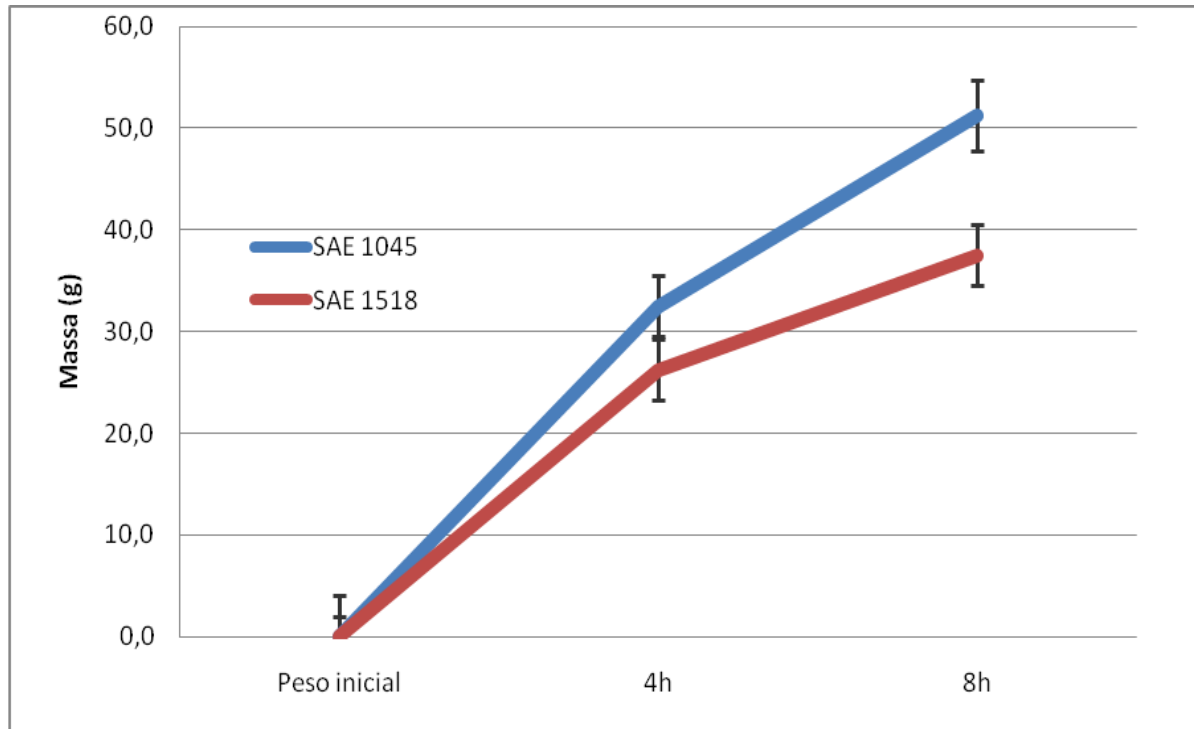
Figura 5.13. Comparativo SAE 1045, com o SAE 1518.

Na Figura 5.13 é possível visualizar as médias e o desvio padrão de desgaste dos dois materiais comparando-os nos intervalos de pesagens.
